Stručni članak - Professional paper
UDK 624.21/.8 : 658.588.8 (Mostar)

Ponovna izgradnja Starog mosta

Dr. sc. Blaž Gotovac

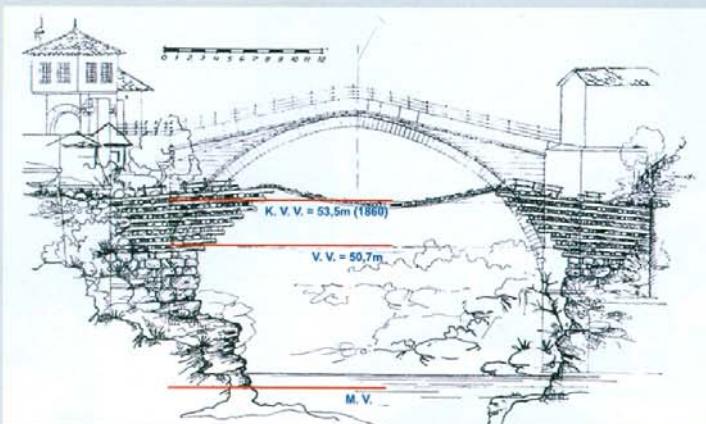
Slika 1: Simulacija usporedbi drvenog i Starog mosta s karakterističnim vodostajima Neretve

čne mogućnosti izgradnje stupa u Neretvi. Dakle, Neretu je trebalo premostiti jednim lukom / svodom raspona oko 30,0 metara (slike 1. i 2.). Danas nizvodno postoji suvremeno rješenje s jednim rasponom od 90,0 m (Most H. Brkića, projektant prof. M. Muravljov).

[8] (slika 1.) nalazio se od njega nizvodno 15.0 – 20.0 m. Na slikama 5. i 8. vidljivo je da je Stari most izgrađen upravo na mjestu drvenog mosta. Pritom su iskoršteni svi dijelovi upornjaka, a izgrađeni su samo obalni obložni zidovi i uzvodni jaki vodoodbojni zidovi. Za gradnju pete luke korištene su donje tri grede drvenog mosta (na obje obale) (slike 5. i 8.) koje sežu sve do ekstradosa luka.

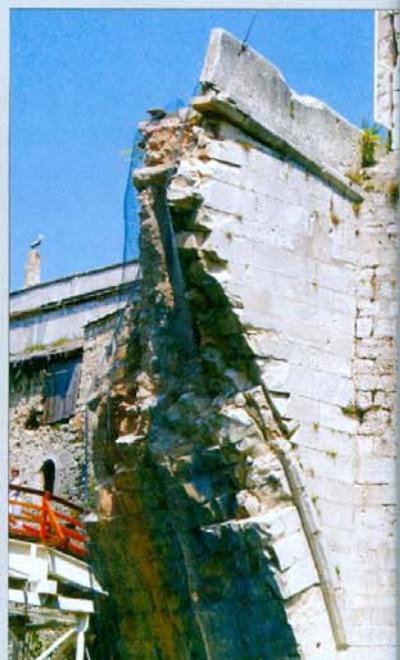
Slika 3. Stanje nakon rušenja – lijeva obala

Prilikom rušenja rasponske konstrukcije mosta 1993. godine, na lijevoj obali, iako neuporabljiv zbog oštećenja, preostao je dio konstrukcije po cijeloj visini obalnog zida – upornjaka (slika 3.), uključujući dio kadrme i kamene ogradi. Na desnoj obali srušen je veći dio konstrukcije nego na lijevoj, ali preostali dio je manje oštećen (slika 4.). Konačno je na desnoj obali sačuvan temeljni vijenac i prvih pet redova, odnosno redovi 106. – 111.

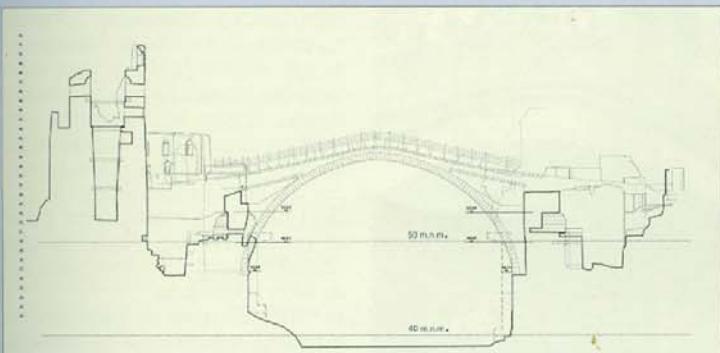
Slika 5. Uzdužna dispozicija, neposredno prije početka ponovne izgradnje Starog mosta

Na slici 5. vidljivo je stanje upornjaka mosta nakon izvršenih arheoloških istražnih radova (iskopano je oko 1200.0 m³ pijeska i šljunka). Dakle, ponovna izgradnja Starog mosta započinje s prikazanim »rupsama« iza upornjaka i s oštećenim obalnim zidovima. Glavnim projektom nije bio definiran stvarni statički sustav konstrukcije mosta. Također nije bila analizirana stvarna uloga skele, kako u procesu izgradnje mosta, tako i u trenutku njenog otpuštanja. Stoga je izbor skele bio prvi, ali vrlo delikatan zadatak i za izvođača i za nadzor.

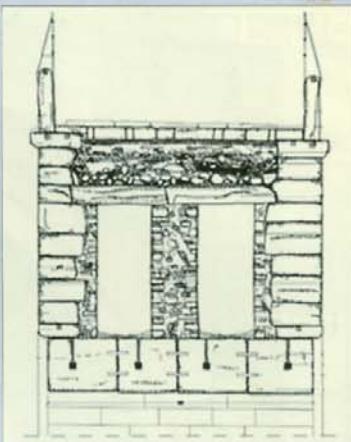
Slika 7. Poprečni presjek kroz štedne otvore

Uz vanjske zidove mosta i između štednih otvora na koje se oslanjaju poklopne ploče ozidani su zidovi mnogo manje krutosti od vanjskih »trokutastih« zidova (slika 7.). Bočni zidovi ukrćuju luk mosta, ali se mogu relativno pomicati u odnosu na obalni zid. Srednja trećina visine H od početka donjeg vjenca do početka štednih čini dio pete luka, koji je velikim kamenim blokovima monolitno povezan s obalnom nosivom strukturom, slika 9. U toj visini od i po cijeloj širini luka mosta, uključujući ojačanje ispod štednih otvora (umjetno podebljivanje luka) (slika 10.), luk je elastično upet u obalni nosivi sklop.

Kroz povijest mnogi su konstruktori statičkim proračunima »zaključili« da Stari most nije dovoljno stabilan. Međutim, postojanje mosta duže od četiri stoljeća takve rezultante opovrgava. Prigodom jednog popravka otkriveni su štedni otvor u obalne zidove i tada je izgledalo da je upravo zahvaljujući tim otvorima most bio još uvijek stabilan i u funkciji (slika 7.).

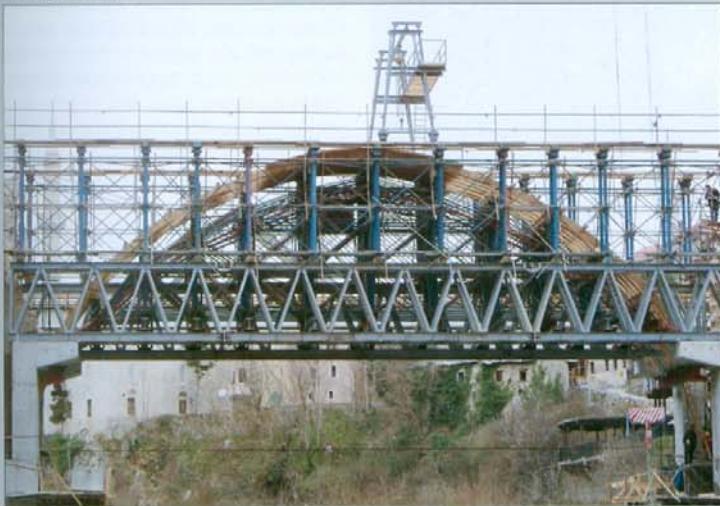
Slika 6. Glavna teška skela i pomoćna skela s portalnim krovom

Odabrana je takva skela (slika 6.) koja koncepcijски ispunjava sve postavljene uvjete. Masa čeličnog i drvenog dijela konstrukcije skele iznosila je blizu osamdeset tona, čija se težina prenosi preko osam rešetkastih nosača visine tri metra na privremene armiranobetonske stupove. Nakon završenoga sklapanja skele izvršeno je prednapijanje krajeva rešetkastih nosača u armiranobetonske stupove čime su rešetke iz statičkog sustava slobodno poduprte grede pretvorene u obostrano upete rešetke.

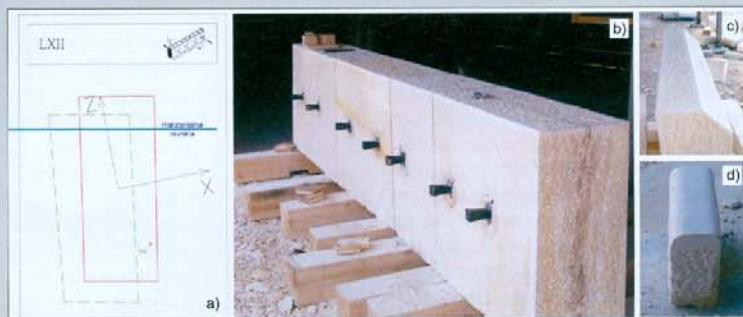
Slika 11. a) Označavanje reda luka za klesanje, b) Isklesani red luka s ugradenim željeznim klinovima, c) isklesani element vijenca, d) Obradjeni element praga kamene kaldrme

Na slici 11.a) prikazan je način obilježavanja cijelog jednog reda za klesanje, jer bi odvojeno klesanje pojedinog bloka bilo gotovo neizvedivo sa zadanom visokom točnošću od svega jednog milimetra.

b) Radi obilježavanja, za svaki red luka iscrtana je šablon u mjerilu 1:1 na prozirnoj foliji. Kameni blokovi jednog reda s oklesanim plohamama na sljubnicama, razmaknuti medusobno 6,0 mm (širina reške), prvo se označavaju s uzvodne strane reda (crvena boja) s lica folije, nanosi se horizontalna ravnina na sve četiri vertikalne plohe reda i zatim označava nizvodna strana reda s poledine folije. Nakon spajanja prenesenih točaka s folije na kamenе blokove, pristupa se klesanju i ugradbi željeznih klinova na naližećoj plohi.

Na slici 11.b) prikazan je šezdeset drugi red spremen za prijevoz na gradilište mosta. Na slici 11.c) prikazan je isklesani element vijenca, a na slici 11.d) element praga kadrme od tvrdog vapnenca, neusporedivo težeg za obradbu nego što je tenelijsa.

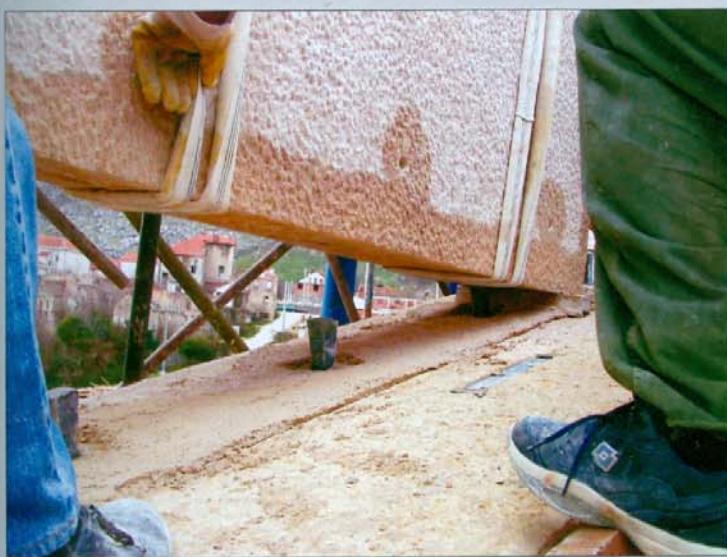
Slika 12. Montaža teškog kamenog bloka ograde (korkaluka)

Na slici 12. registriran je trenutak polaganja teškog bloka kamene ograde (korkaluka) na pripremljeni sloj morta i ugrađene željezne klinove u gornji vijenac mosta.

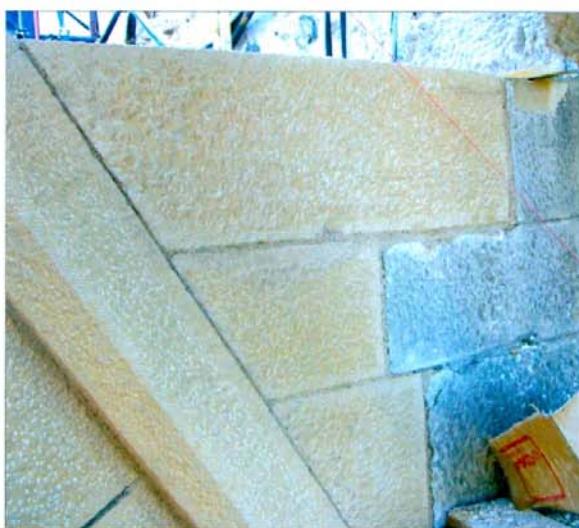
Slika 13.
»Uklapanje«
novoga
kamenog
zida u ostatak
izvornog
objekta

Na slici 13. vidljiv je detalj spoja ostatka nakon rušenja postojećega bočnog zida i novoizgrađenog dijela mosta. Na fotografiji se može uočiti da je u trenutku snimanja gradnja bila u tijeku. Nakon što je izvršeno zidanje i fugiranje, pristupilo se pažljivom pjeskarenju svih vidljivih površina kako bi se umanjio kontrast između starog i novog dijela i vizualno neutralizirala oština na svježih tragova klesanja.

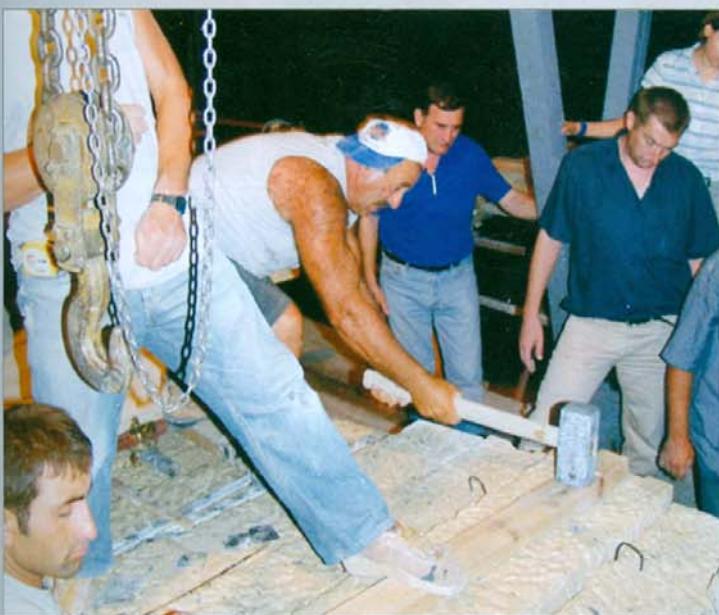
Slika 14. Nabijanje morta u sljubnicama uz kameni blok zaglavnog reda

Zato se posebno vodilo računa o tome da se za svaki ugrađeni blok izvrši nabijanje morta neposredno nakon postavljanja kamenog bloka u njegov konačni položaj. Nabijanjem tehnikom prikazanom na slici 14. postiže se da mort potpuno ispuni obujam sljubnice između dvaju redova luka. Pri tome se mora zadovoljiti vrlo važan uvjet da širina reške bude 6.0 milimetara.

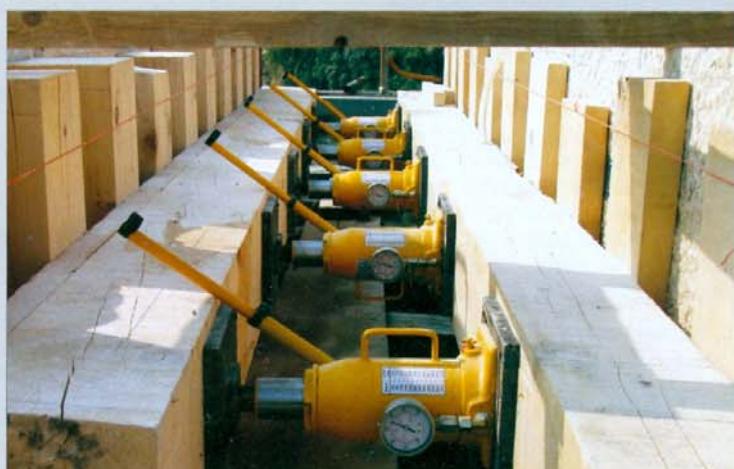
Slika 15. Nabijanje morta u sljubnicama između redova lijevo i desno u odnosu na tri tjemena reda luka

Taj postupak je prikidan sve do tle dok plohe sljubnica između redova luka prema vodoravnoj ravnini zatvaraju kut manji od 60 stupnjeva. Nakon što se premaši ta vrijednost kuta, učinak ručnog nabijanja postaje sve manji. Posebno se to odnosi na desetak redova lijevo i isto toliko desno od tjemena luka. U tu svrhu, kada su za ugradbu preostala samo tri tjemena reda, izvršeno je nabijanje morta korištenjem hidrauličkih tjesaka (preša) prema slici 15.

Aktiviranjem sile u prešama od 400 kN došlo je do međusobnog razmicanja pritisnutih redova za 11.0 milimetara. Prateći tlak u prešama i zadržavajući ga konstantnim u sljedeća tri dana izvršeno je zaliđevanje olovom klinova u srednjoj plohi luka i pet redova skoba na plohi ekstradosa.

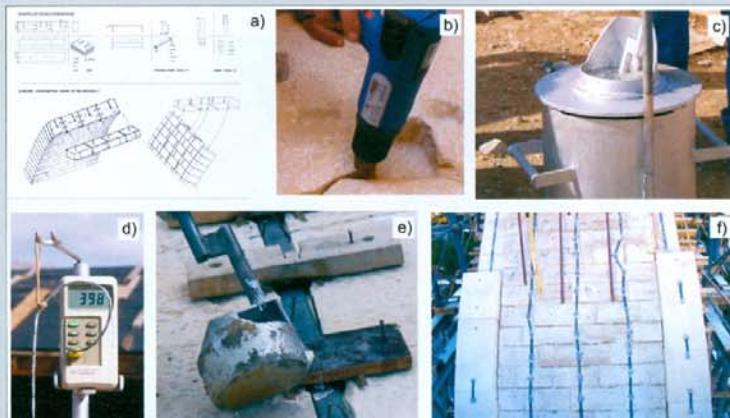
Slika 16. a) Spojna sredstva i shema montaže, b) Sušenje rupe prije ulijevanja olova, c) Peć za taljenje olova, d) Termometar za olov, e) Zalijevanje olovom spoja klanfi i kamena, f) Dio estradosa luka i donjih vijenaca s ugrađenim klanfama

Na slici 16.a) shematski su prikazana spojna sredstva: željezni klinovi i skobe, te princip ugradbe jednog reda luka. Postavljaju se prvo vanjski blokovi, a zatim unutarnji, jedan po jedan.

Postupak pripreme, zaliđevanje i eventualne obrade olova prikazan je na slici 16. b) – f). Prvo se rupa mora očistiti, a zatim osušiti do potrebnog stupnja vlažnosti [15]. U peći za taljenje olova pripremi se nešto manje od dvije litre tekućeg olova temperature oko 400 °C. Pri toj temperaturi još uvijek nema otrovnih olovnih para, a omogućeno je da se korištenjem preciznog termometra (slika 16.d) počne zaliđevati (slika 16.e).

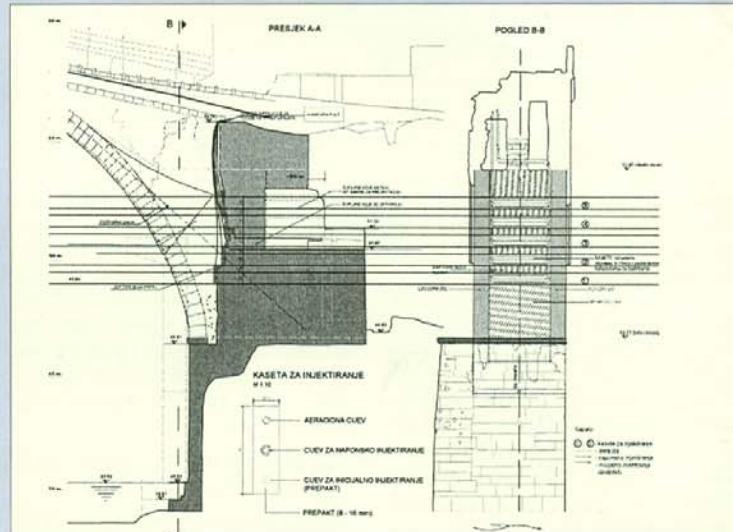
Slika 17. Injekcija zida ispune između luka, štednih otvora i središnjeg dijela upornjaka

Shematski prikaz instalacija i samog postupka vidljiv je na slici 17. Postupak prednapinjanja korištenjem naknadnog injektiranja prepakta poznat je iz popravaka hidroenergetskih građevina (dovodni tunel HE Rama i dr.).

U konkretnom slučaju korišteni su tlakovi injektiranja i do 11.5 bara kako bi se postigao učinak prednapinjanja. S obzirom na to da je skele u to vrijeme bila još uвijek u funkciji, prednapinjanjem je djelomično preuzeta horizontalna komponenta reakcije obalnoga nosivog sklopa na rasponsku konstrukciju mosta. Opravdanost tog postupka potvrđena je utroškom injekcijske smjese (oko 6.0 m^3) i malim pomakom tijelena luka nakon otpuštanja skele.

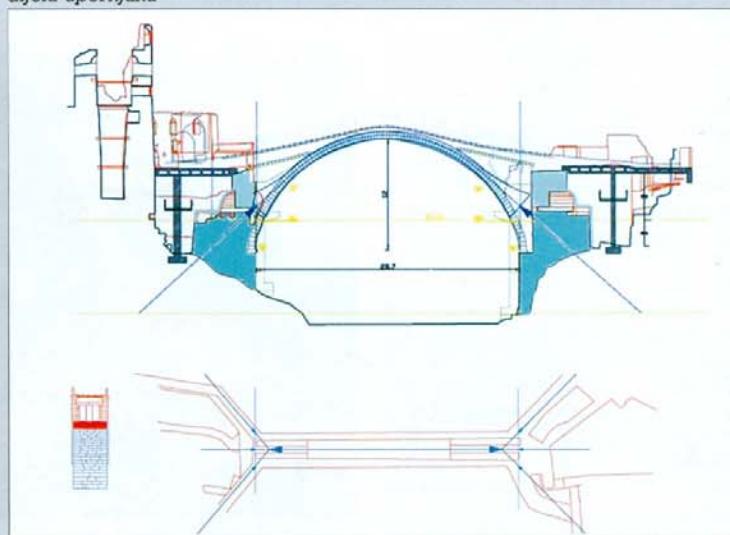
Slika 18. Konstrukcija Starog mosta nakon ponovne izgradnje

Na slici 18. shematski je prikazano konačno stanje konstrukcije Starog mosta uključujući i šire obalne zone.
